## **Perizia di Stima del Valore di Bene Immobile**

La presente perizia ha la finalità di individuare il più probabile valore di mercato dell'immobile sito nel Comune di Altavilla Milicia, in provincia di Palermo, in via Piano Torre Marroia snc, identificato al Nuovo Catasto Fabbricati del Comune di Altavilla Milicia al foglio 14, particella 1107, sub 11, 12 e 13 unitamente ai beni comuni non cedibili individuati al NCEU del Comune di Altavilla Milicia al foglio 14, particella 1107 sub 1 e 2 e al lotto di terreno, identificato al NCT del Comune di Altavilla Milicia al foglio 14, particella 1107.

In data 06/05/2023 è stato effettuato il sopralluogo volto a constatare e documentare lo stato attuale dell'immobile.

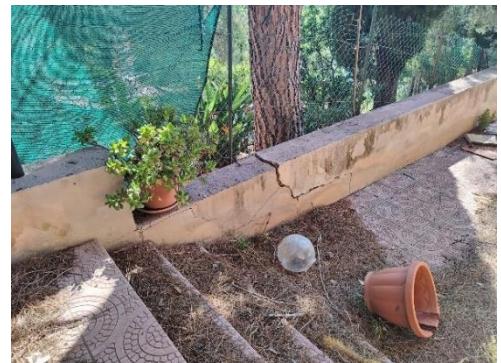
Il lotto confina sui lati est, ovest e sud, con proprietà aliene dalle quali è separato da recinzione metallica fissata su muretto caratterizzato da diffuse lesioni diagonali.

**Figura 3**  
Lesione diagonale su muretto perimetrale, confine lato est

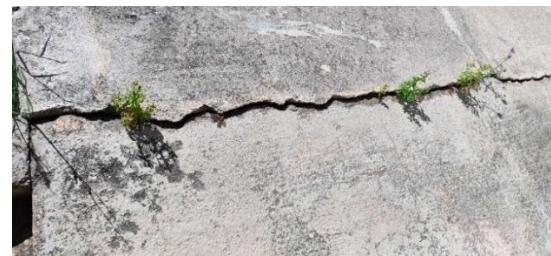
Lo spazio compreso tra il prospetto ovest e il confine del lotto e la corte prospiciente il prospetto sud dell'edificio, sono invece rifiniti con un massetto di cemento che presenta uno stato di diffuso degrado e diverse lesioni; in particolare lungo l'attacco di questo con l'edificio si nota e evidenzia un distacco provocato da un avvenuto abbassamento di circa 5 centimetri della quota di calpestio esterna, rispetto all'edificio, lungo tutta l'estensione dei prospetti ovest e sud, come documentato dalle fotografie allegate.

**Figura 6**  
Corte sud, dettaglio lesione su pavimentazione esterna in cemento

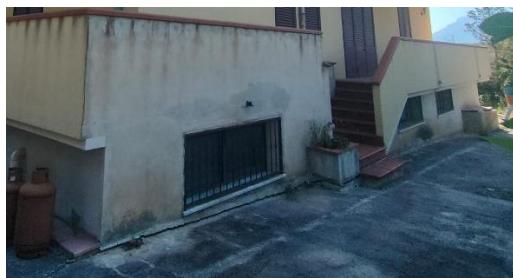
**Figura 7**  
Prospetto ovest, distacco piano calpestio esterno

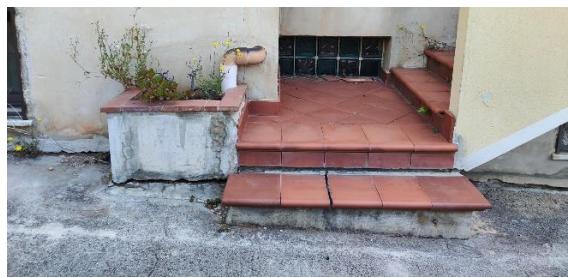
**Figura 8**  
Dettaglio del distacco prospetto ovest

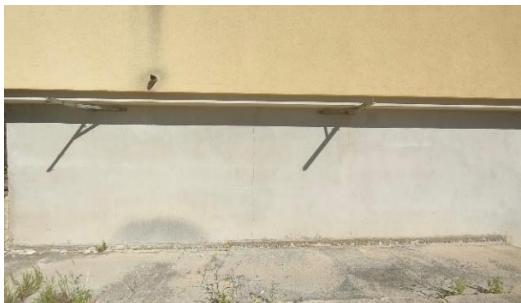
**Figura 9**  
Prospecto sud, distacco piano calpestio esterno

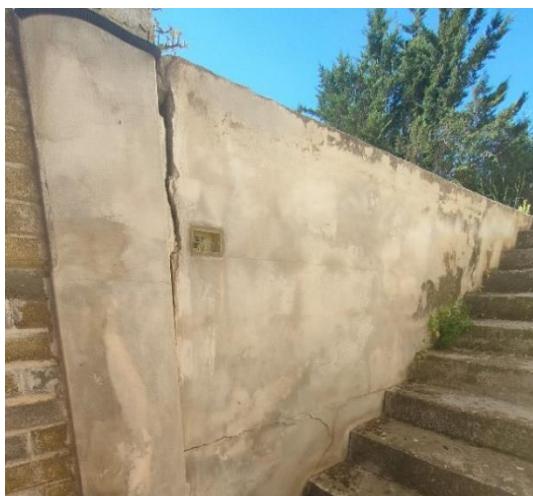
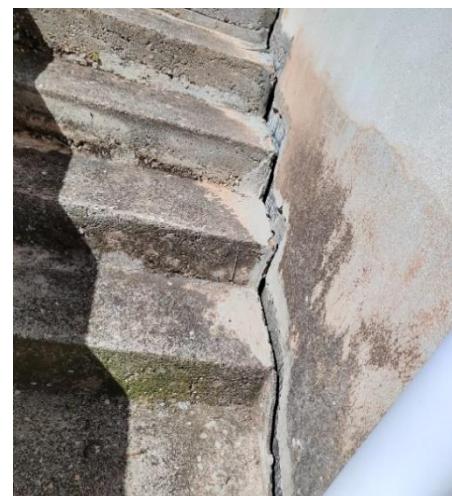
Si evidenzia la presenza di una lesione verticale notevole, con una ampiezza di apertura di circa 5 centimetri in sommità, in corrispondenza dell'attaccatura tra i muri di contenimento ortogonali a sostegno della corte nel lato sud della proprietà e una lesione di circa 5 centimetri di ampiezza tra la scala e il muro dell'edificio.

**Figura 2**  
Lesione e distacco corto meridionale

La porzione di corte a valle delle lesioni rilevate, così come la descritta lesione perimetrale tra l'edificio e il massetto di cemento della corte sud e est, corrisponde alla porzione di proprietà assoggettata ad asservimento all'*Acquedotto San Leonardo - adduttore Ovest 2<sup>o</sup> tronco "Trabia-Casteldaccia"*.

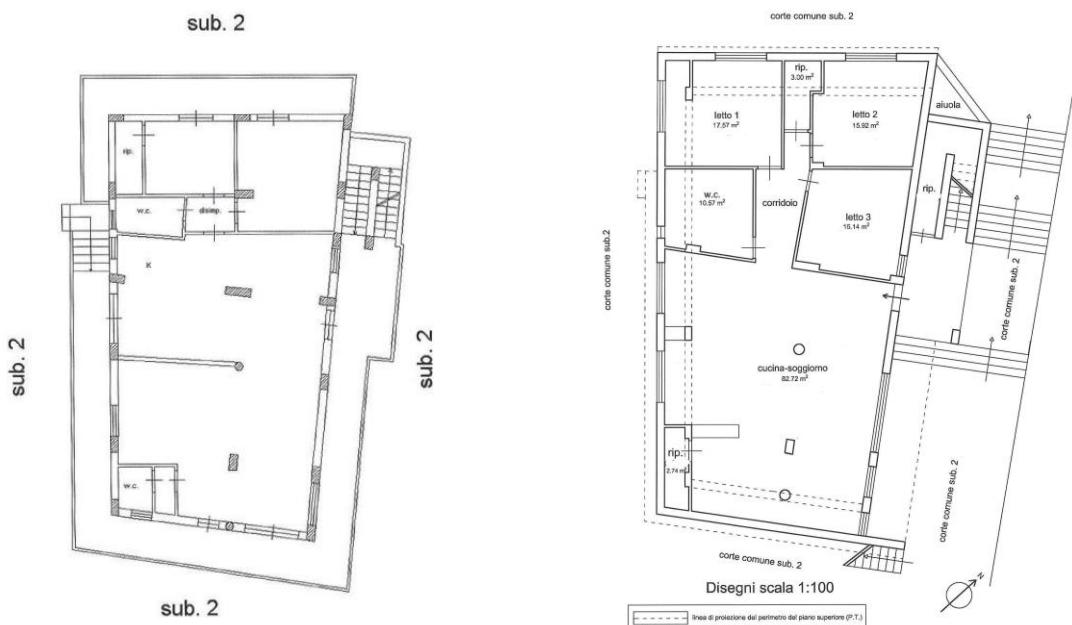
**Figura 17**

pianta dello stato di fatto

- In riferimento al **piano cantinato**, la destinazione d'uso in atto, così come quella riportata nella documentazione catastale e nella planimetria catastale è residenziale (“A7 – abitazione in villini”).

**Tale destinazione d'uso non risulta legittimata da alcun titolo edilizio abilitativo.**

- A) riportare l'unità alla condizione originaria con destinazione “magazzino”,
- B) sanare l'abuso con un Permesso Di Costruire in Sanatoria per il recupero a fini abitativi di pertinenze e locali accessori e seminterrati, ai sensi dell'art. 5, comma 1, lettera d) della Legge n. 16/2016 (come modificata dall'art. 6 delle Legge n. 23/2021).

- Per sanare l'uso residenziale del piano cantinato nello stato di fatto, occorre seguire l'iter burocratico previsto dalla normativa vigente per il recupero abitativo dei sottotetti, delle pertinenze, dei locali accessori e dei seminterrati (Permesso di Costruire in Sanatoria - Aggiornamento Catastale - Segnalazione Certificata di Agibilità). È stato stimato che il costo, comprensivo di spese di istruttoria, sanzioni, oneri e spese tecniche, ammonta a € 55.000.

- Per ripristinare lo stato dei luoghi del piano cantinato alla condizione precedente l'abuso, così come legittimata dai titoli edilizi esistenti, riportando pertanto l'immobile alla destinazione di *locale tecnico*, occorre seguire l'iter burocratico previsto dalla normativa vigente (Comunicazione Inizio Lavori - Aggiornamento Catastale). È stato stimato che il costo, comprensivo di costi di istruttoria, sanzioni, oneri e spese tecniche, ammonta a € 25.000, oltre al costo dei lavori edili necessari.

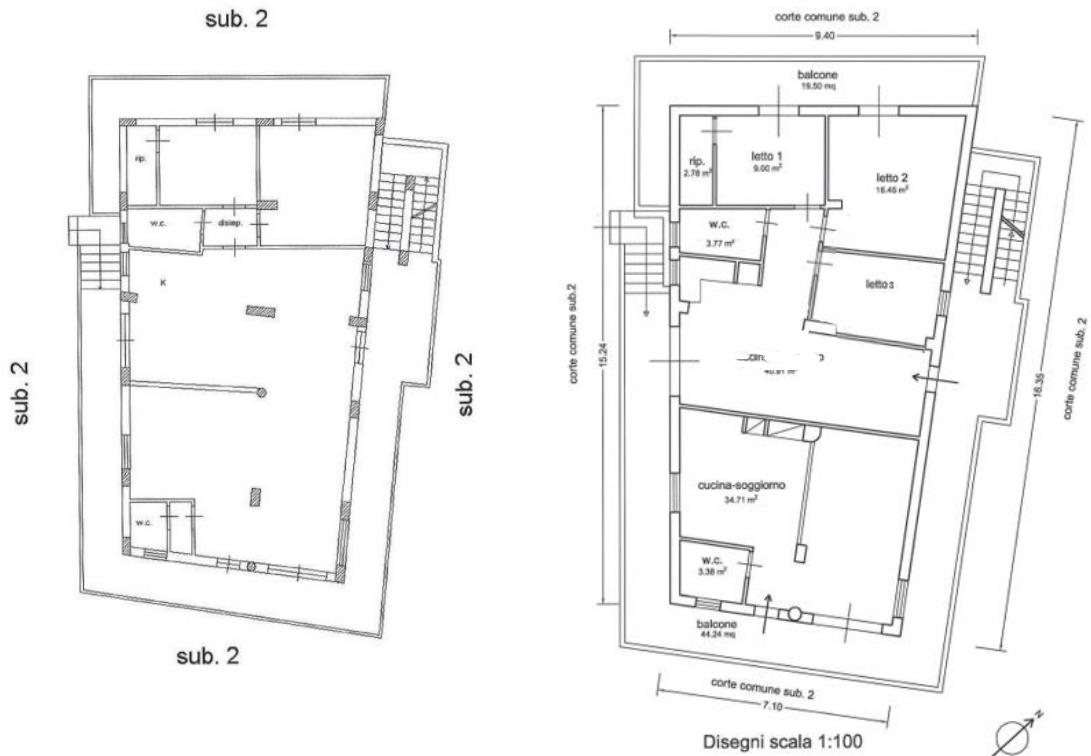
Figura 22

Piano terra. Planimetria catastale e  
pianta dello stato di fatto

- In riferimento al **piano terra** sono presenti due unità abitative indipendenti.

**Tale frazionamento è difforme da quanto riportato nella documentazione catastale, nella planimetria catastale e non risulta legittimato da alcun titolo edilizio abilitativo.**

- A) riportare l'unità alla condizione originaria di unica unità immobiliare, riportando anche la distribuzione interna a quella precedente l'abuso,
- B) sanare l'abuso con una Comunicazione Inizio Lavori Asseverata Tardiva ai sensi dell'articolo 3 della Legge Regionale n. 16/2016.

- Per sanare il frazionamento in due unità immobiliari, come da stato di fatto del piano terra e del piano primo, occorre seguire l'iter burocratico previsto dalla normativa vigente (Comunicazione Inizio Lavori Asseverata Tardiva - Aggiornamento Catastale - Segnalazione Certificata di Agibilità). È stato stimato che il costo, comprensivo di spese di istruttoria, sanzioni, oneri e spese tecniche, ammonta a € 10.000 a piano per un totale di € 20.000 per entrambi i piani terra e primo.

- Per ripristinare lo stato dei luoghi nella configurazione precedente l'abuso per il piano terra e primo, così come legittimata dai titoli edilizi esistenti, e riportata sulle planimetrie catastali, occorre seguire l'iter burocratico previsto dalla normativa vigente (Comunicazione Inizio Lavori - Segnalazione Certificata di Agibilità). È stato stimato che il costo, comprensivo di spese di istruttoria, sanzioni, oneri e spese tecniche, ammonta a € 47.000 a piano per un totale di € 94.000 per entrambi i piani, oltre al costo dei lavori edili necessari.

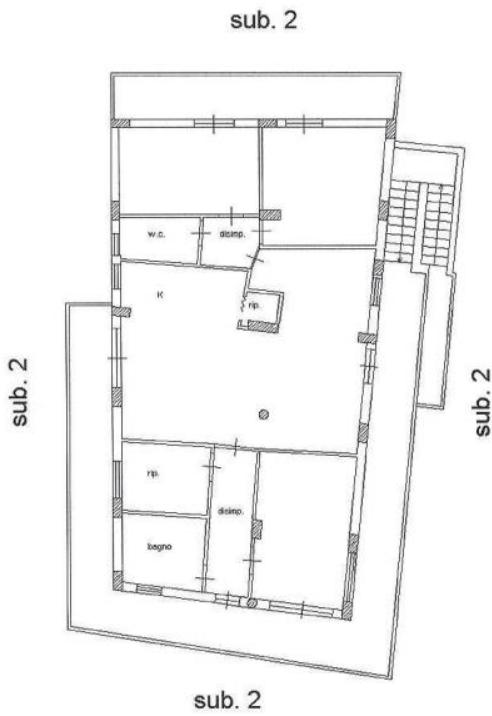
**Figura 5**  
 Piano primo. Planimetria catastale e  
 pianta dello stato di fatto

- In riferimento al **piano primo** sono presenti due unità abitative indipendenti.

**Tale frazionamento è difforme da quanto riportato nella documentazione catastale, nella planimetria catastale e non risulta legittimato da alcun titolo edilizio abilitativo.**

- A) riportare l'unità alla condizione originaria di unica unità immobiliare, riportando anche la distribuzione interna a quella precedente l'abuso,
- B) sanare l'abuso con una Comunicazione Inizio Lavori Asseverata Tardiva ai sensi dell'articolo 3 della Legge Regionale n. 16/2016.
