## **Perizia di Stima del Valore di Bene Immobile**

La presente perizia ha la finalità di individuare il più probabile valore di mercato dell'immobile sito nel Comune di Altavilla Milicia, in provincia di Palermo, in via Piano Torre Marroia snc, identificato al Nuovo Catasto Fabbricati del Comune di Altavilla Milicia al foglio 14, particella 1107, sub 11, 12 e 13 unitamente ai beni comuni non cedibili individuati al NCEU del Comune di Altavilla Milicia al foglio 14, particella 1107 sub 1 e 2 e al lotto di terreno, identificato al NCT del Comune di Altavilla Milicia al foglio 14, particella 1107.

In data 06/05/2023 è stato effettuato il sopralluogo volto a constatare e documentare lo stato attuale dell'immobile.

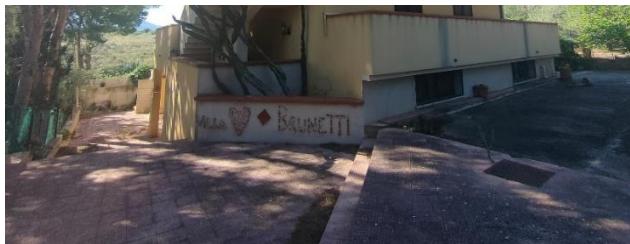
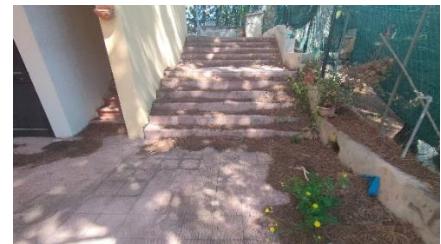
**Figura 4**  
Pavimentazione in piastrelle di cemento, corte nord. Pavimentazione in piastrelle di cemento, corte est

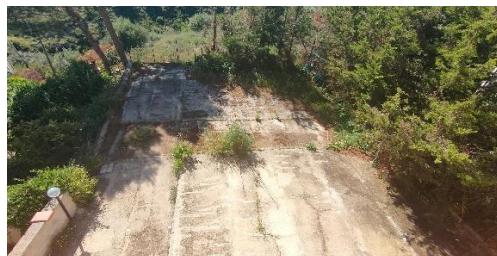
Lo spazio compreso tra il prospetto ovest e il confine del lotto e la corte prospiciente il prospetto sud dell'edificio, sono invece rifiniti con un massetto di cemento che presenta uno stato di diffuso degrado e diverse lesioni; in particolare lungo l'attacco di questo con l'edificio si nota e evidenzia un distacco provocato da un avvenuto abbassamento di circa 5 centimetri della quota di calpestio esterna, rispetto all'edificio, lungo tutta l'estensione dei prospetti ovest e sud, come documentato dalle fotografie allegate.

**Figura 5**  
Corte sud, pavimentazione in cemento

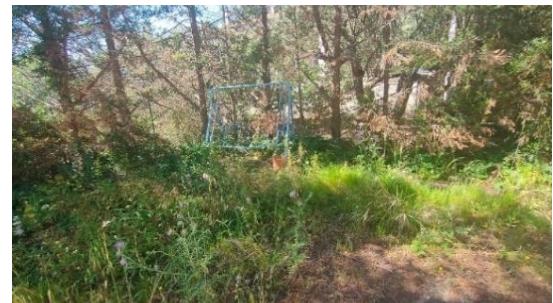
**Figura 10**  
Corte sud, porzione più meridionale non pavimentata

Solo una piccola porzione dello spazio esterno della corte meridionale, nella zona più prossima al confine, nell'angolo sud-est del lotto, risulta non pavimentata.

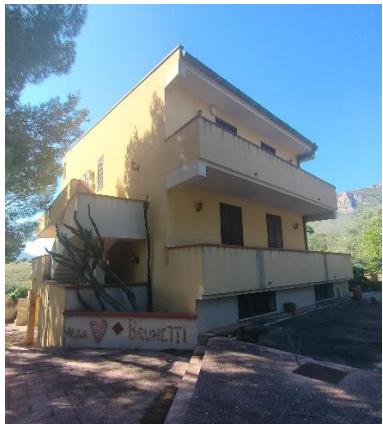
**Figura 4**  
 Vista settentrionale

In alcune pareti perimetrali esterne sono visibili segni di deterioramento degli intonaci dovuto ad umidità.

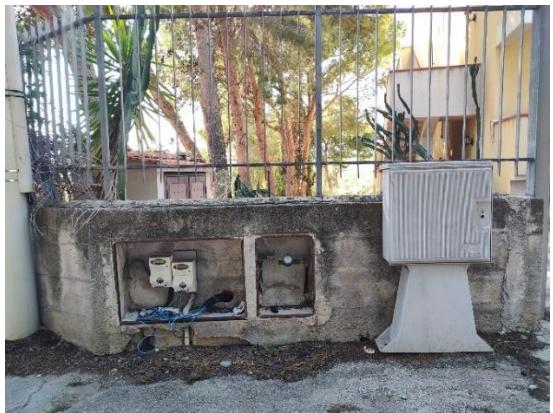
**Figura 16**

Contatori elettrici e all'acciaio per la fornitura idrica su via Torre Marroia

Degli impianti non è stato possibile verificarne il funzionamento in quanto al momento del sopralluogo l'immobile risultava privo di fornitura idrica ed elettrica.
